# La villa E-1027 Roquebrune- Cap-Martin

## La restauration exceptionnelle d'un chef-d'œuvre du XX<sup>e</sup> siècle

## Une démarche de restauration, entre conservation et restitution

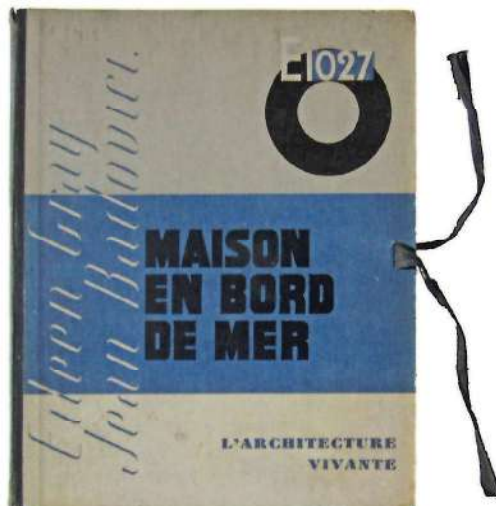
2.

**Figure 2**  
Eileen Gray, Jean Badovici, « E-1027. Maison en bord de mer », *L'Architecture vivante*, Paris, éditions Albert Morancé, hiver 1929.

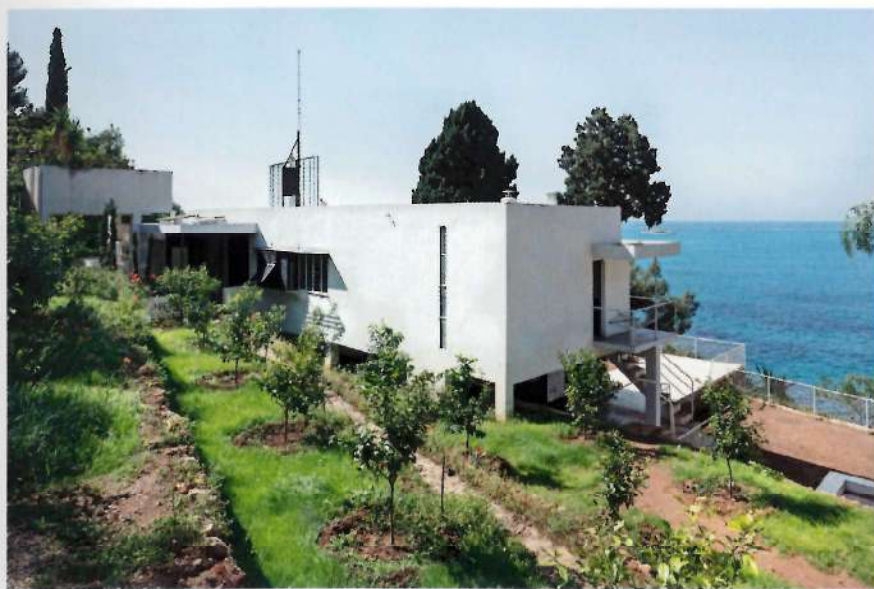
1.

**Figure 1**  
La villa E-1027, vue du nord-est, en juin 2018.

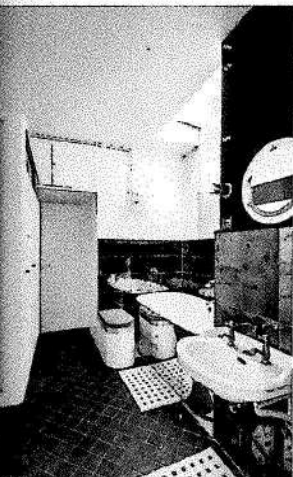
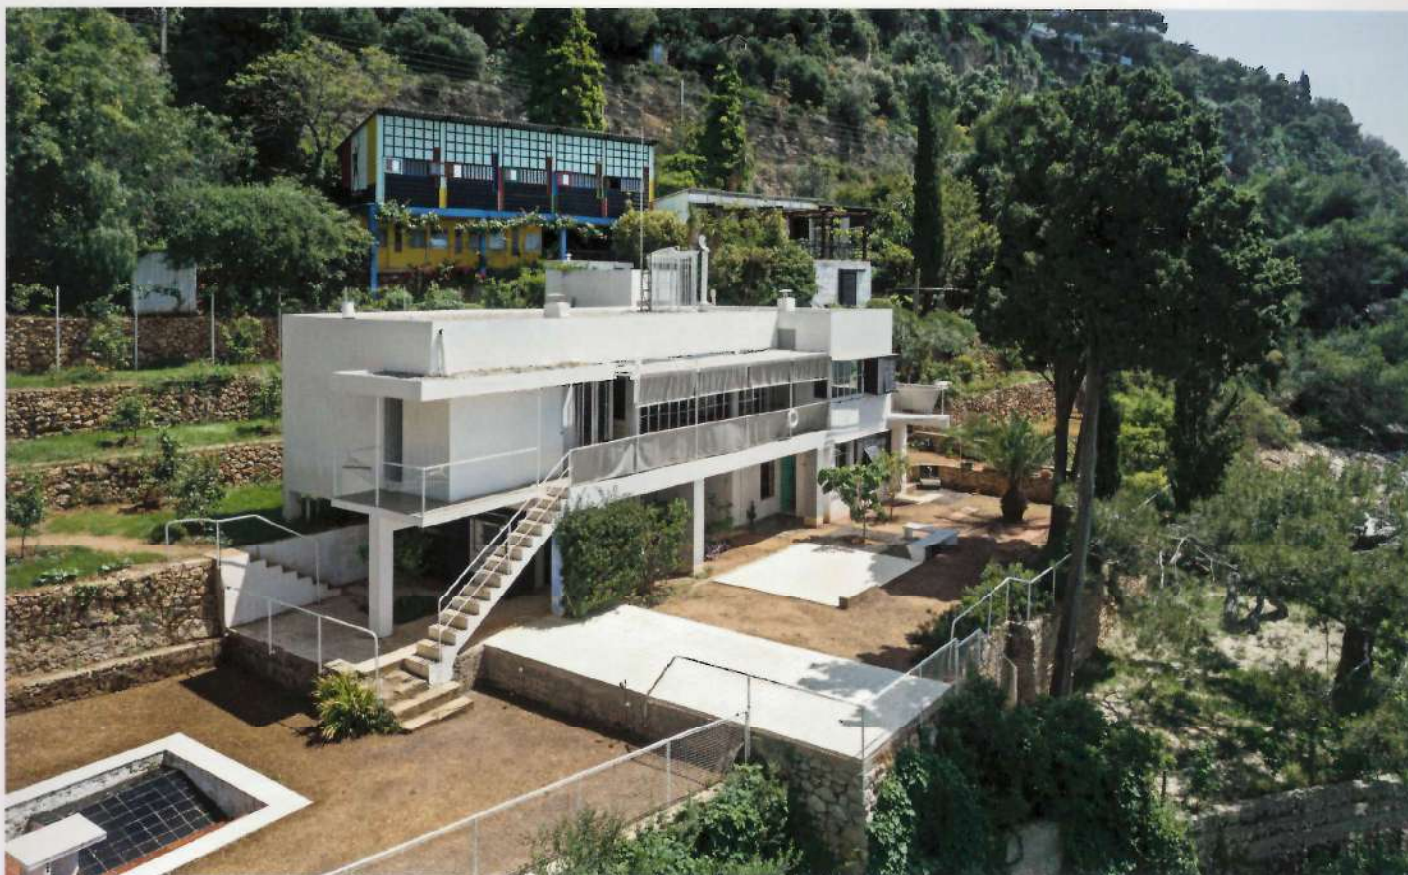
**Figures 4 et 5**

La salle de bain de la villa,  
à l'origine et après  
restauration, en juin 2016.

Un premier essai de restauration et de reconstitution du mobilier fixe a été entrepris, en 2015, par les architectes Claudia Devaux et Arthur Rüegg. La salle de bain a servi de projet pilote (fig. 4 et 5). Le comité scientifique a décidé à l'unanimité de poursuivre cette démarche. Renaud Barrès et Burkhardt Rukschcio, deux spécialistes avérés de la restauration du patrimoine du XX<sup>e</sup> siècle et grands connaisseurs de l'œuvre d'Eileen Gray, sont les maîtres d'œuvre du projet de restitution du mobilier depuis 2016.

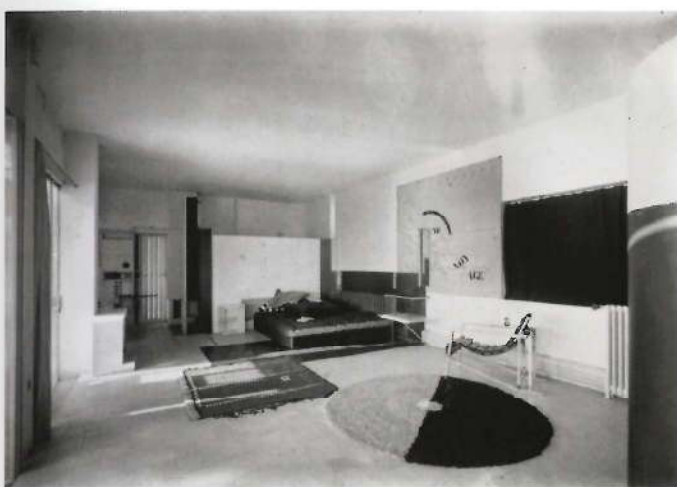
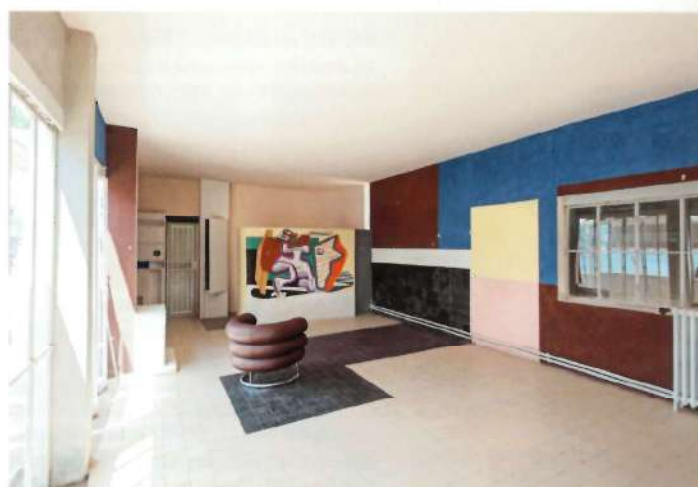
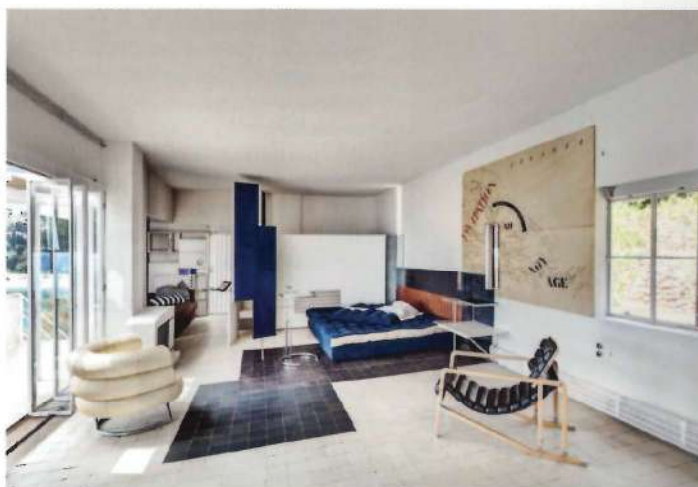
**Figures 7, 8 et 9**

Le grand salon, à l'origine  
(fig. 7); restauré en 2011,  
avec essais de traitement  
polychrome (fig. 8);  
et en juin 2017,  
après restauration (fig. 9).

L'étonnant décor polychrome du mur nord du grand salon, reconstitué en 2009 d'après sondages stratigraphiques, témoigne de cette phase de recherches d'Eileen Gray pendant le chantier, entre 1926 et 1929 (fig. 8). S'il a aujourd'hui été occulté par la reconstitution de la carte marine (fig. 9), il a été conservé à titre de témoignage et peut être facilement visible par dépose du panneau. En 1929, le salon était essentiellement monochrome blanc-cassé avec outre le mobilier fixe coloré, deux panneaux de mur peints en bleu outremer définissant des espaces différenciés qui sont la niche à divan et l'espace repas. La carte marine était le seul tableau dans la villa, il a retrouvé aujourd'hui toute son importance dans la composition du grand salon.

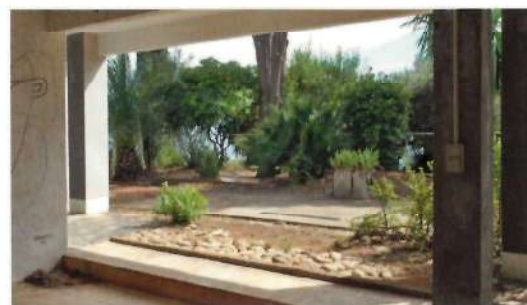
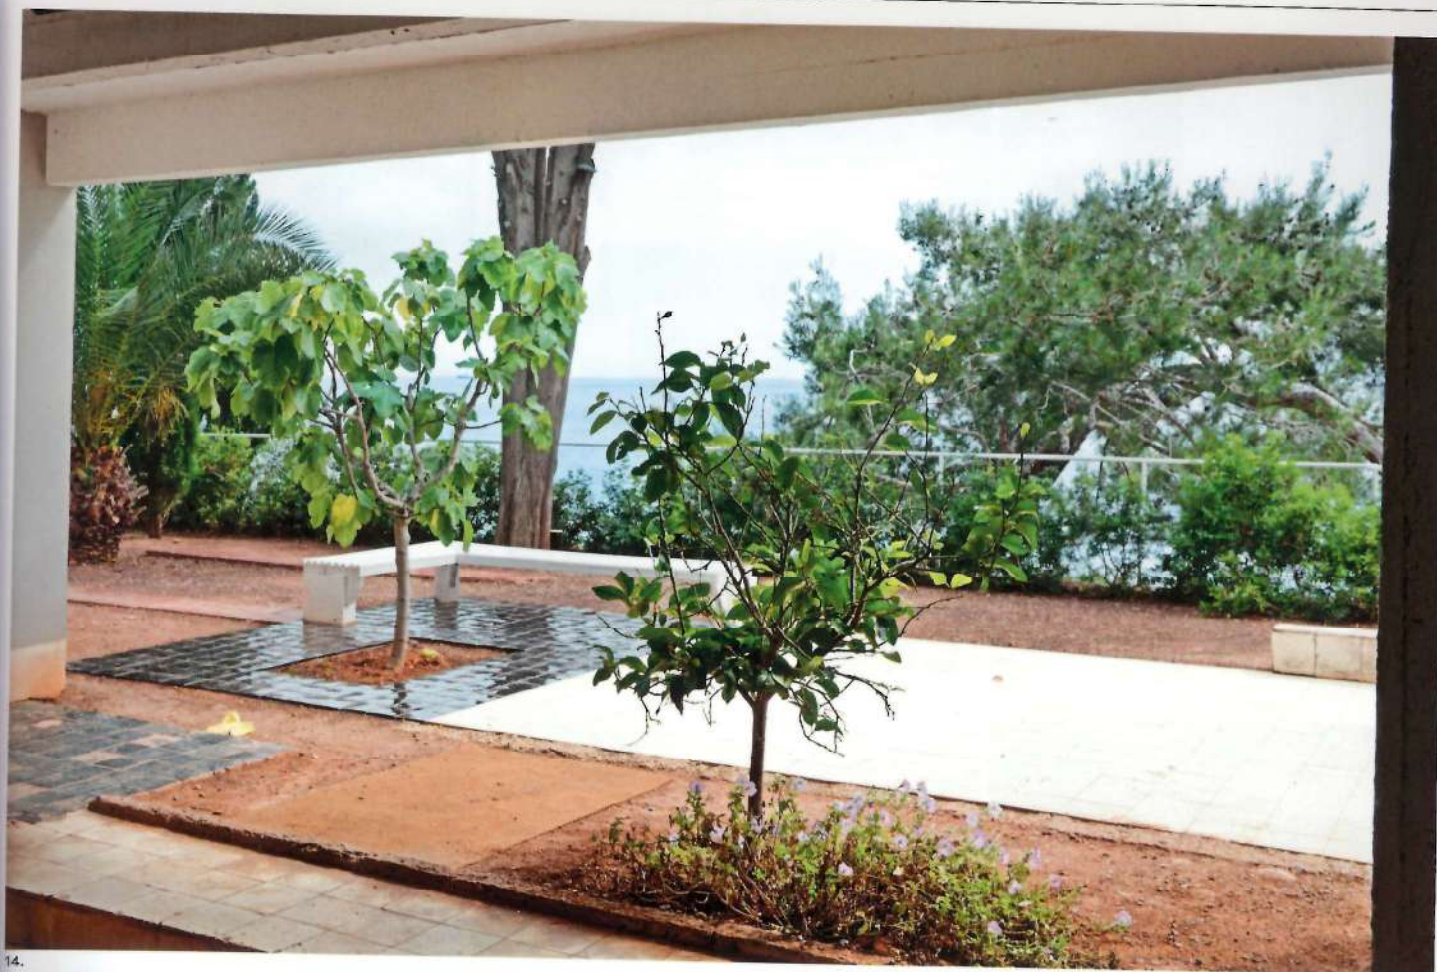
**Figures 13 et 14**

Vue de la terrasse, avant et après restauration, en mars 2016 et juin 2018.  
Ph. DDA-Architectes.

Un autre débat a porté sur le principe du palimpseste : la volonté de garder des traces de chaque occupation de la maison. Les terrasses du côté sud de la villa, refaites par Jean Badovici après la guerre et déjà en très mauvais état, ont été au cœur des discussions. À l'issue de celles-ci, il a été décidé de reconstruire les terrasses d'origine, car elles reflétaient parfaitement l'évocation de l'extension de l'espace intérieur vers l'extérieur (fig. 12 à 14). Quand elles ne perturbaient pas la lisibilité générale, certaines traces ont tout de même été conservées, comme l'ancien évier de la cuisine, réinstallé par M<sup>me</sup> Schelbert comme bac dans le jardin.

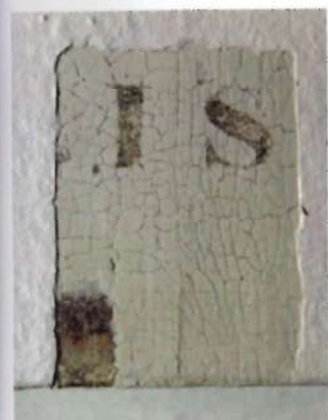
**Figure 10**

Sondage effectué au scalpel par Marie-Odile Hubert (restauratrice de peintures murales) faisant apparaître le pochoir d'origine « VALISES », dans le placard de la salle de bain, pendant les travaux effectués en mars 2016.

recherches ont révélé une palette de couleurs relativement restreinte. Les couleurs retenues sont inspirées essentiellement de la nature environnante. Quatre couleurs majeures dominent : le vert du végétal – notamment des citronniers –, l'ocre rouge de la terre, le gris des rochers et le bleu outremer faisant référence à la Méditerranée. Ces teintes soulignées par le blanc et le noir, étaient fidèlement restituées en analysant la composition d'origine des pigments et des liants. Le principe de rétablir la polychromie de 1929 était également valable pour le mobilier fixe d'origine dont une partie existait toujours sur le site. Le choix retenu a été de revenir à la couche d'origine par élimination au scalpel de toutes les couches rapportées depuis 1929. Ceci a permis de mettre au jour des pochoirs d'origine dont nous n'avions pas de traces (fig. 10 et 11).

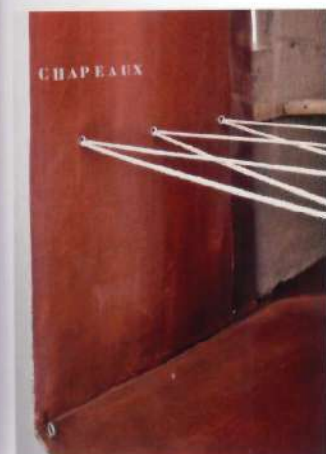
**Figure 11**

Détail de la niche à chapeaux, restitution du pochoir appliqué sur le papier peint et fixation des cordelettes au support des chapeaux, en juin 2017. Marie-Odile Hubert et Sylvain Oudry, restauration du bois.

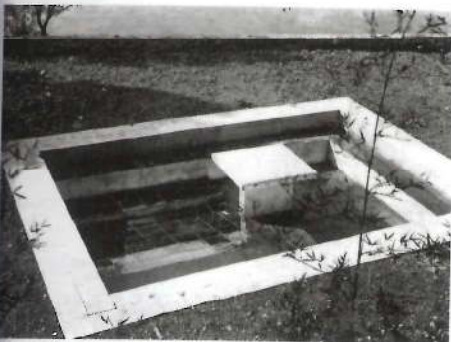
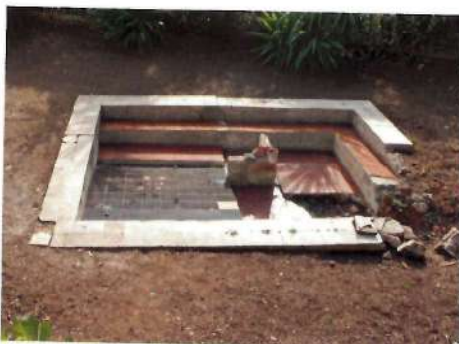
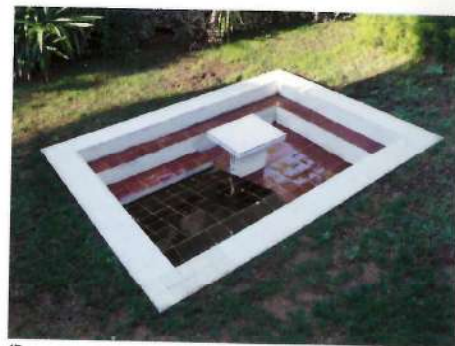
**Figures 15, 16 et 17**

Le solarium, à l'origine (fig. 15), avant restauration, en novembre 2014 (fig. 16) et après restauration, en juin 2015 (fig. 17).

Le parti de restauration était bien sûr de conserver au maximum les matériaux d'origine. Or, les conditions climatiques de ce site maritime n'ont parfois pas laissé d'autres choix que d'introduire des matériaux nouveaux. Ce fut le cas avec les carreaux du solarium, qui avaient perdu toute résistance mécanique. L'architecte a décidé de les remplacer à l'identique, mais six carreaux d'origine ont été maintenus en place à titre de témoignage. Les matériaux de remplacement ont été entièrement réalisés à la main afin d'être le plus fidèle possible aux originaux.

La dernière campagne de restauration de la villa E-1027 a débuté en 2014. Quatre tranches consécutives de travaux furent menées annuellement entre janvier et avril, afin d'assurer l'ouverture du site au public pendant la saison estivale. La première phase a permis de mettre au point le protocole général d'intervention, suivant la ligne décrite ci-dessus. L'intervention sur le solarium dans le jardin, objet de la première opération, a pu ainsi servir de test (fig. 15 à 17).

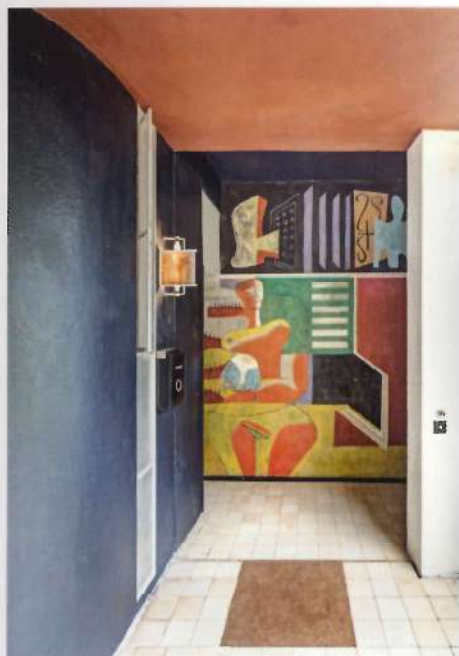
**Figure 18**  
L'entrée avec la boîte aux lettres, le luminaire et le placard suspendu, restitués en 2018. Au fond, la peinture murale de Le Corbusier, 1938-1939.  
© FLC / ADAGP, Paris, 2018.

Les peintures murales de Le Corbusier ont suscité de nombreuses inquiétudes, ainsi que des débats. Des sept muraux originaux, seulement quatre ont subsisté (fig. 18). Classées au titre des monuments historiques et soigneusement restaurées, elles sont inaliénables. Présentées aux visiteurs par les guides comme une « conversation » entre deux artistes, elles présentent tout de même un problème esthétique pour la compréhension de l'espace de la villa. Finalement, le conseil scientifique a décidé d'occulter, pendant les heures de visite, la peinture du fond du séjour. Après les visites, un cadre amovible se replie pour laisser ventiler la peinture. Il fut aussi proposé d'enlever la mauvaise copie, réalisée par Jean Broniarski en 1978, de la peinture monochrome de Le Corbusier sous les pilotis. Les traces de la peinture primitive ayant disparu, le mur reste vide.

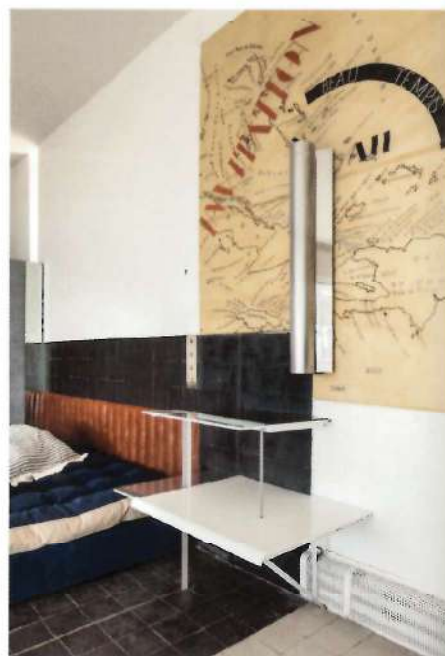
**Figure 20**  
La carte marine dans le grand salon, avec le luminaire, le calque avec écriture au graphite, pochoirs et lettres en acier nickelé, restitués en juin 2017.

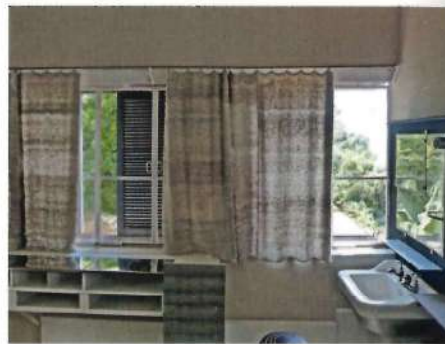
**Figure 22**  
Les rideaux de la chambre, en 2018, reconstitués par Ute Huber-Leier. Ph. François Goven.

Enfin, pour la compréhension de l'œuvre d'Eileen Gray, il paraissait indispensable de restituer les tissus qui ont complètement disparu, comme les rideaux (fig. 22) et les lits avec leurs coussins et leurs draps. Une recherche approfondie a été menée avec des spécialistes de textile pour identifier le type de tissu historique, le mode de tissage et définir les couleurs du textile dont aucune trace n'a persisté sur place. Là encore, un travail d'analyse prenant en compte des photographies historiques et des plans coloriés d'Eileen Gray a permis de les reproduire (fig. 9 et 21).

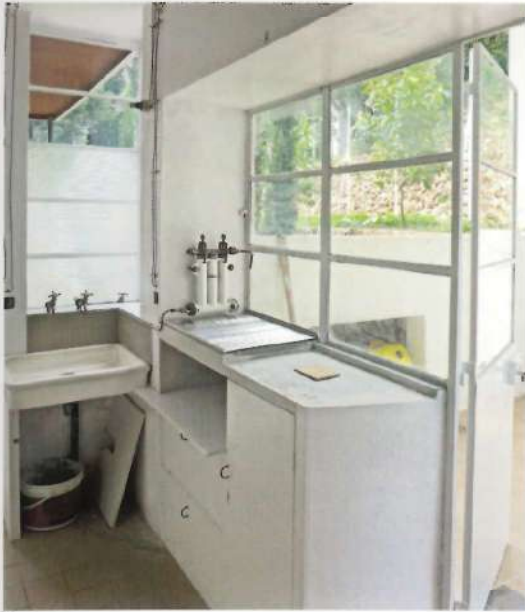
#### Figure 23

La cuisine, vue est, réouverture de la fenêtre d'angle avec volet et restitution de la soute à charbon et du réservoir d'eau.

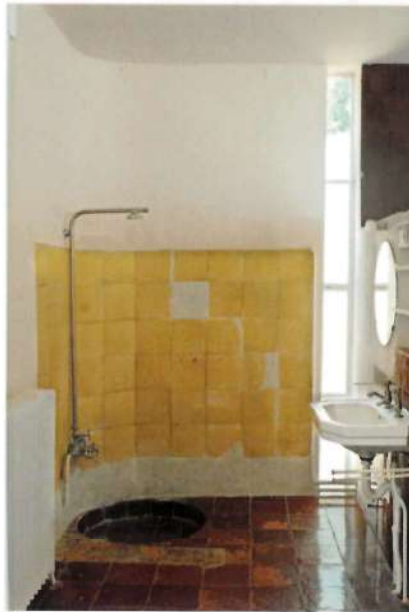
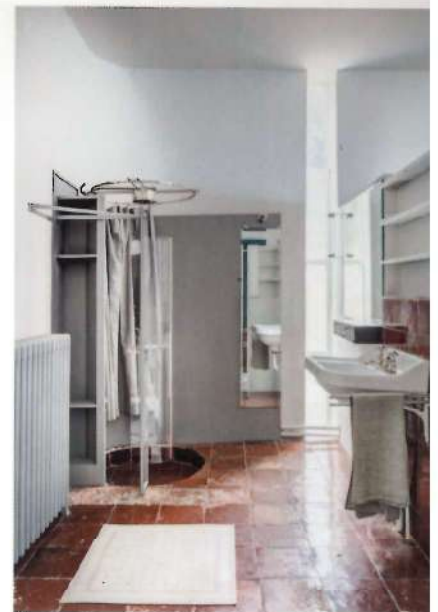
#### Figures 24 et 25

La toilette complète, avant et après travaux, en juin 2017.

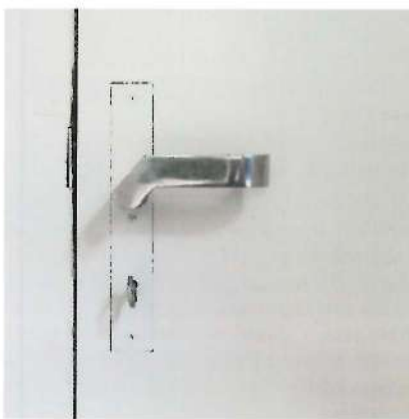
#### Figure 26

Restitution à l'identique de la poignée de porte d'après le modèle d'origine, en juin 2016.

Le mobilier fixe d'origine a été restauré. Les modifications apportées ont été supprimées et les éléments disparus ont été restitués en utilisant des matériaux identiques à ceux de la construction d'origine: acier nickelé, mousse de caoutchouc, celluloïd, verre imprimé et verre coloré, aluminium, tôle ondulée, etc. Une recherche quasi archéologique a été menée pour donner les moyens de restituer fidèlement le mobilier disparu. Des traces d'assemblage et de fixation toujours identifiables sur le mobilier existant ont contribué à la réalisation de cette restitution. Les béquilles d'origine, des charnières et d'autres pièces métalliques ont elles-mêmes été refaites à l'identique, suivant le modèle historique existant.

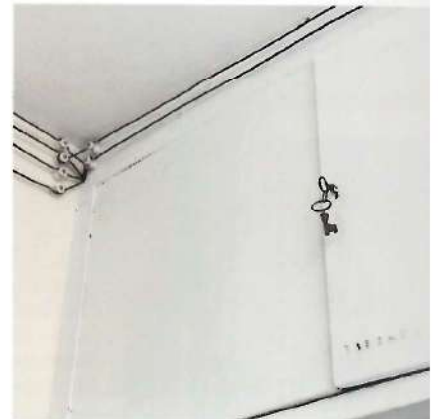
#### Figure 27

Le placard à valises de la salle de bain, après restauration, mise à jour du pochoir d'origine et restitution des réseaux électriques apparents, en juin 2016.

Le projet électrique de 1929 a été rétabli avec des interrupteurs d'origine remis en service et la reconstruction des luminaires, tout en respectant les normes actuelles de sécurité. Le câblage apparent a été restitué (fig. 27); le tracé d'origine a pu être retrouvé par le dégagement des inserts bois, bouché par du plâtre. Ces taquets permettaient la fixation des isolateurs.
